## TEETÖÖDE TEHNILINE KIRJELDUS

Pärnu maakonnas Lääneranna vallas teel Laelatu teel nr. 1950025 km  
1,9-3,6 asuvate sildadele tehniline kirjeldus tee seisundinõuete  
vastavaks viimine.

TELLIJA: Lääneranna Vallavalitsus

KOOSTAJA: OÜ Esprii  
Taivo Kurg  
Mikk Mutso

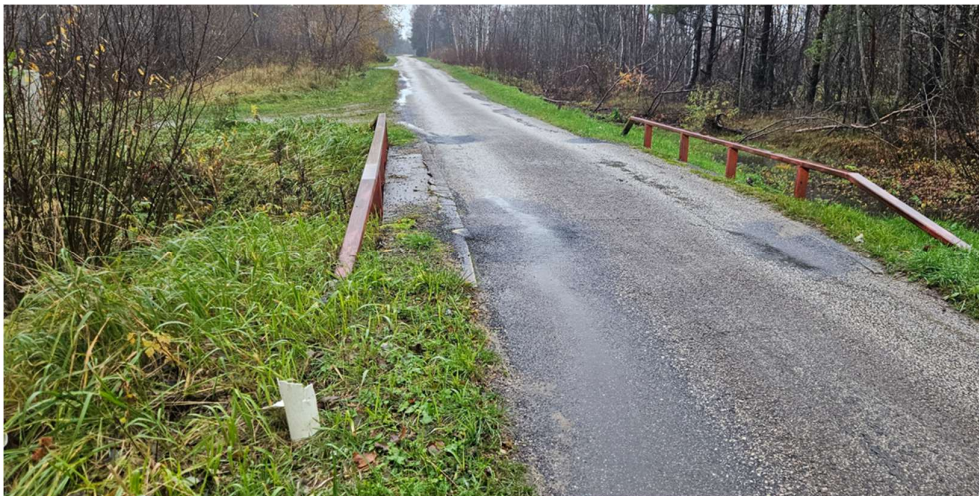
Pilt 1

- Tammi tee 4 juures olev sild

1. Eemaldada silla kõrvalt võsa.

2. Puhastada silla nõlvad ja vajadusel korrastada kaldakindlustus.

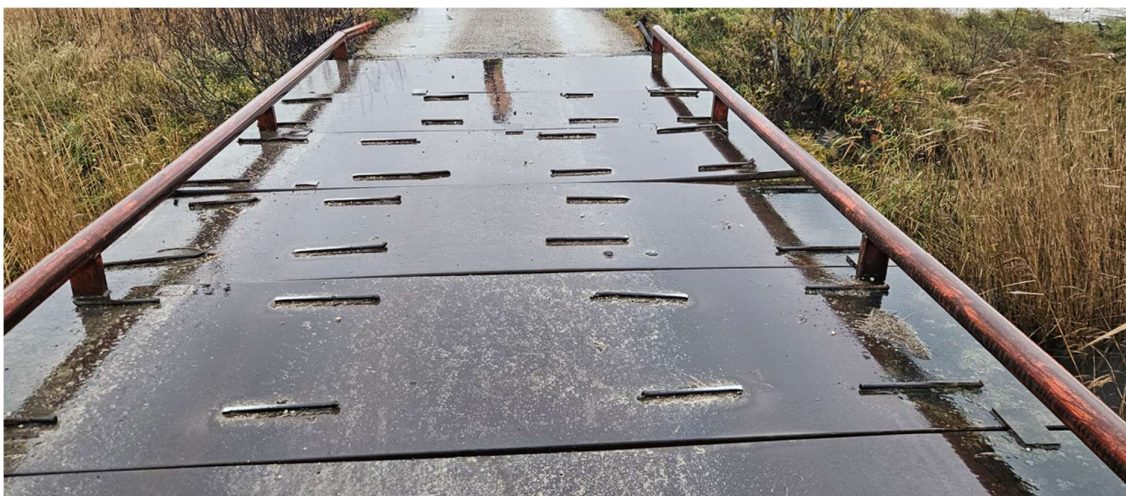
Pilt 3

- Tammil olev sild

2. Pealisehitiste metallplaatide ühendused. Keevitusest lahti tulnud keevised uuesti keevitada (pilt 4) ja eemaldunud ühendusplaadid asendada uutega. Deformeerunud pealisehituse metallplaat (pilt 3) püüda sirgestada ja seejärel paigaldada täiendavad ühendusplaadid.

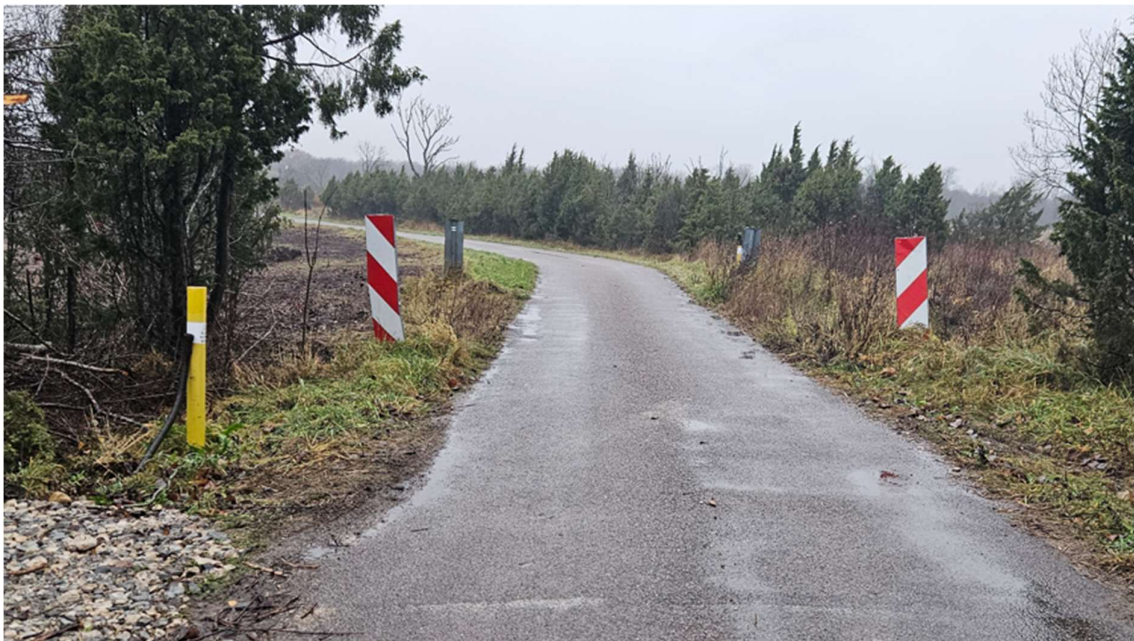
Pilt 6

- **Uustalu kraavi sild**

1. Ülevaadata olemasolevate püstmärgiste 686 stabiilsus ja püsivus ning valguspeegeldatavus. Vajadusel postid ja märgid asendada uute 686 liiklusmärkidega.
2. Silla avaehituselt eemaldada kasvupinnas. Peale puhastamist otsustatakse , kas betoonaluspind vajab täiendavat kaitset või parandamist.
